NOTAT RIG - 01

**EMNE: Enger Havn, Søndre Land
Skredfarevurdering iht. NVE's retningslinjer**

<u>Deres ref.:</u>	<u>Vår ref.:</u>	<u>Dato:</u>
-	22114/hjk	04.10.2022

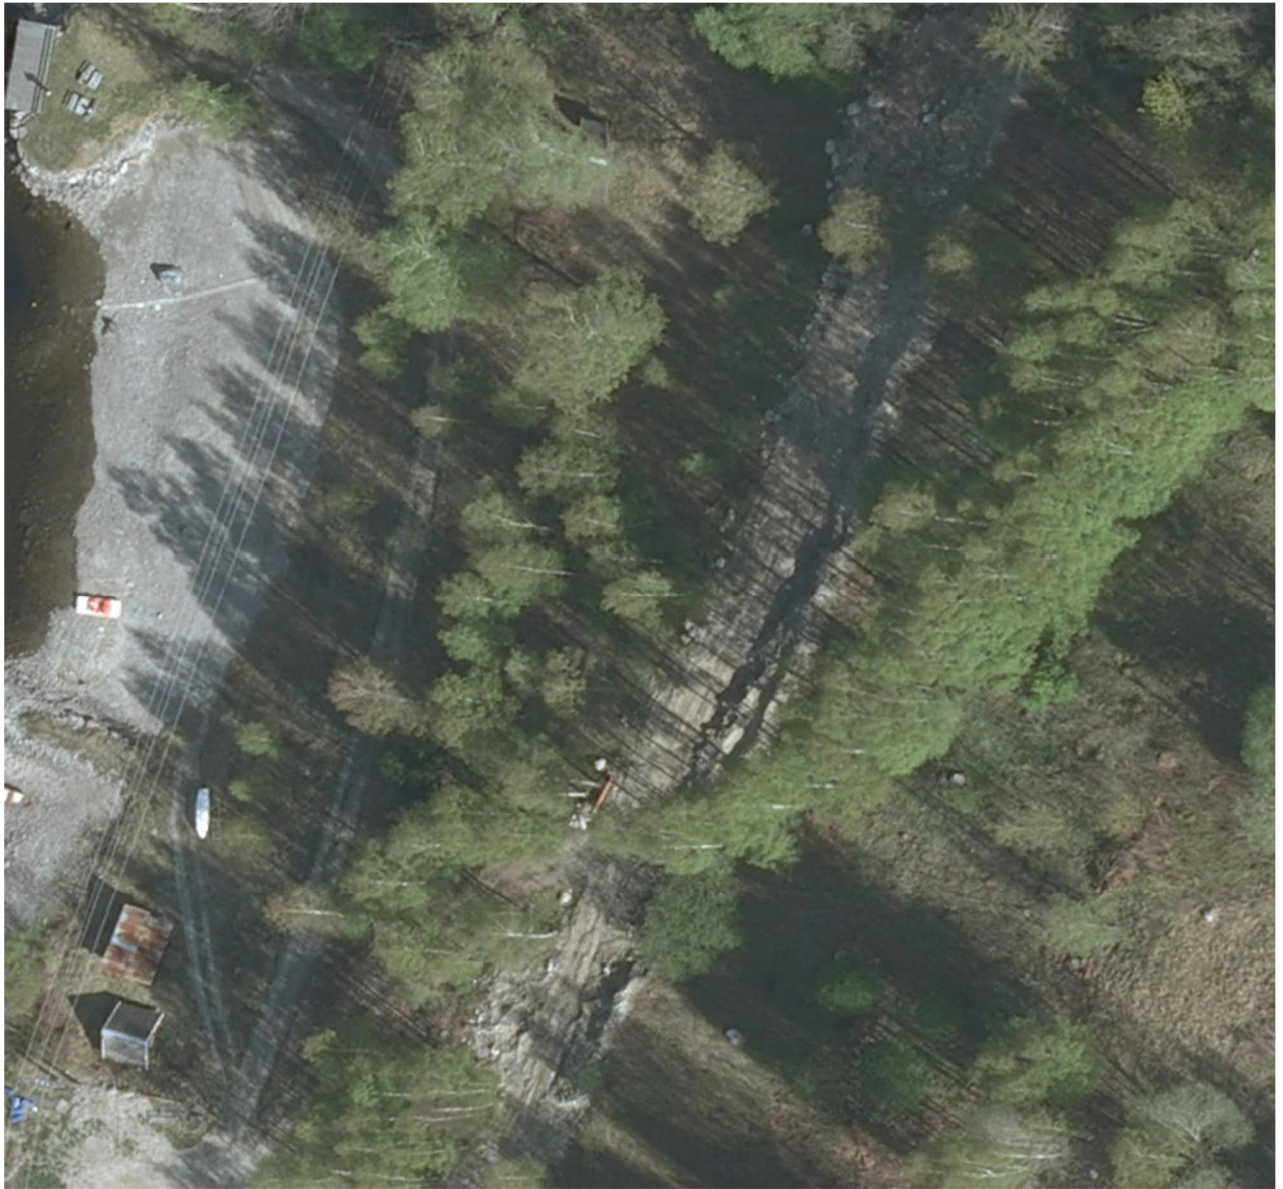
Vedlegg 4: Flyfoto

Bergskjæring langs anleggsvei nederst i planområdet. Ref. <https://kart.finn.no/>

Grunnundersøkelsene utført langs Fv. 34 viser at løsmassene består av morene av begrenset tykkelse over berg. Flyfoto fra 2007 viser en bergskjæring langs en anleggsvei nederst i planområdet, noe som indikerer at det er små løsmassemektigheter nedover i området.
