Nordre Land kommune

# NYTT DOKKA VANNVERK

SKREDFAREUTREDNING

80-RAP-RIG-003

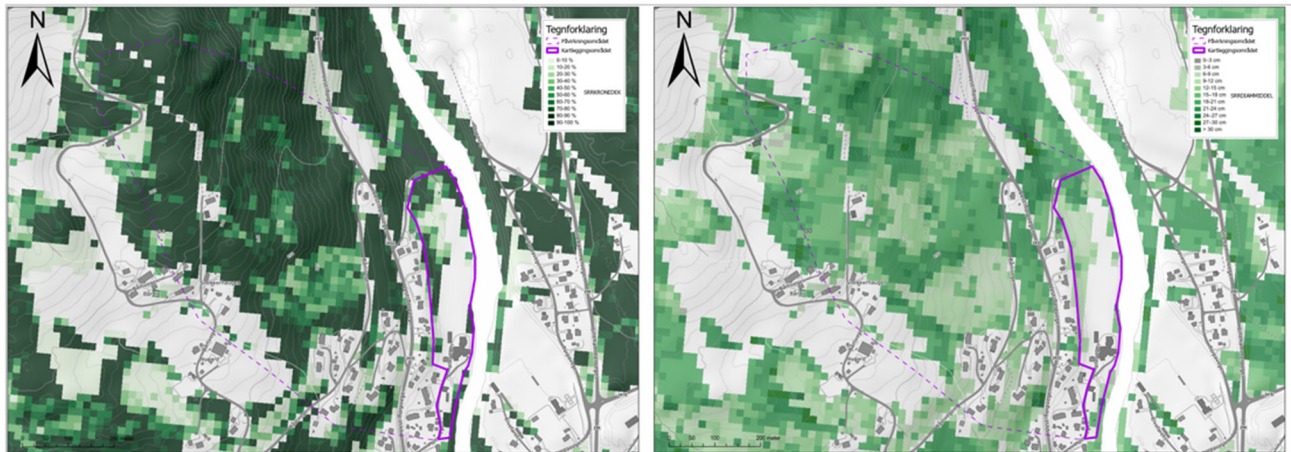
Figur 2-10: Kart som viser kronedekning (venstre) og gjennomsnittlig stammediameter [14].

Kartene viser at kronedekningen varierer fra 100% til 30% i påvirkningsområdet, med dominerende 100% kronedekning. I områdene hvor det er lavere kronedekning er ved bebyggelse eller landbruksareal. Skogen i hele påvirkningsområdet er dominert av grantrær, med innslag av furu og i nedre deler dominerer løvskog. Gjennomsnittlig stammediameter er på 10-30 cm i påvirkningsområdet. Potensielle kildeområder for steinsprang og snøskred er ifølge kartgrunnlaget dekket av skog.

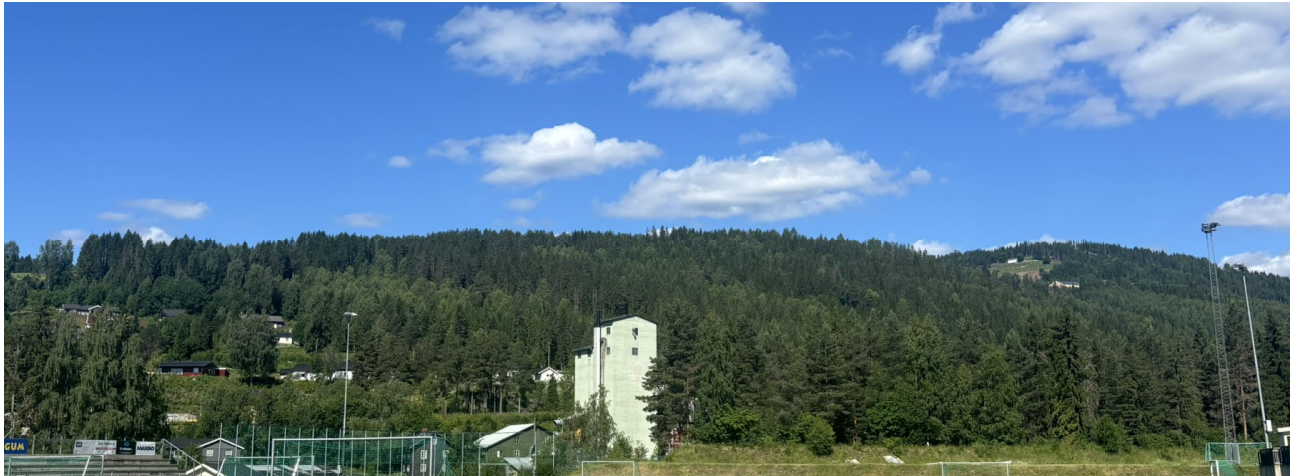
Figur 3-2: Bilde viser Mølla i front med tiltaksområdet og i bakgrunnen er påvirkningsområdet. Bilde er tatt mot nordvest. (Foto: COWI).

Terrenget vest for tiltaksområdet kan beskrives som jevnt stigende terreng som går fra Dokka elva på ca. 175 moh. opp til toppen av påvirkningsområdet på ca. 350 moh. Terrenget består av terrenghelninger fra  $<15^\circ$  til  $90^\circ$ , med dominerende terrenghelninger mellom  $15^\circ$  til  $45^\circ$ , se Figur 2-5. Tiltaksområdet er lokalisert ved mølla (store bygget midt i bilde) med påvirkningsområdet i terrenget bak, se Figur 3-2.

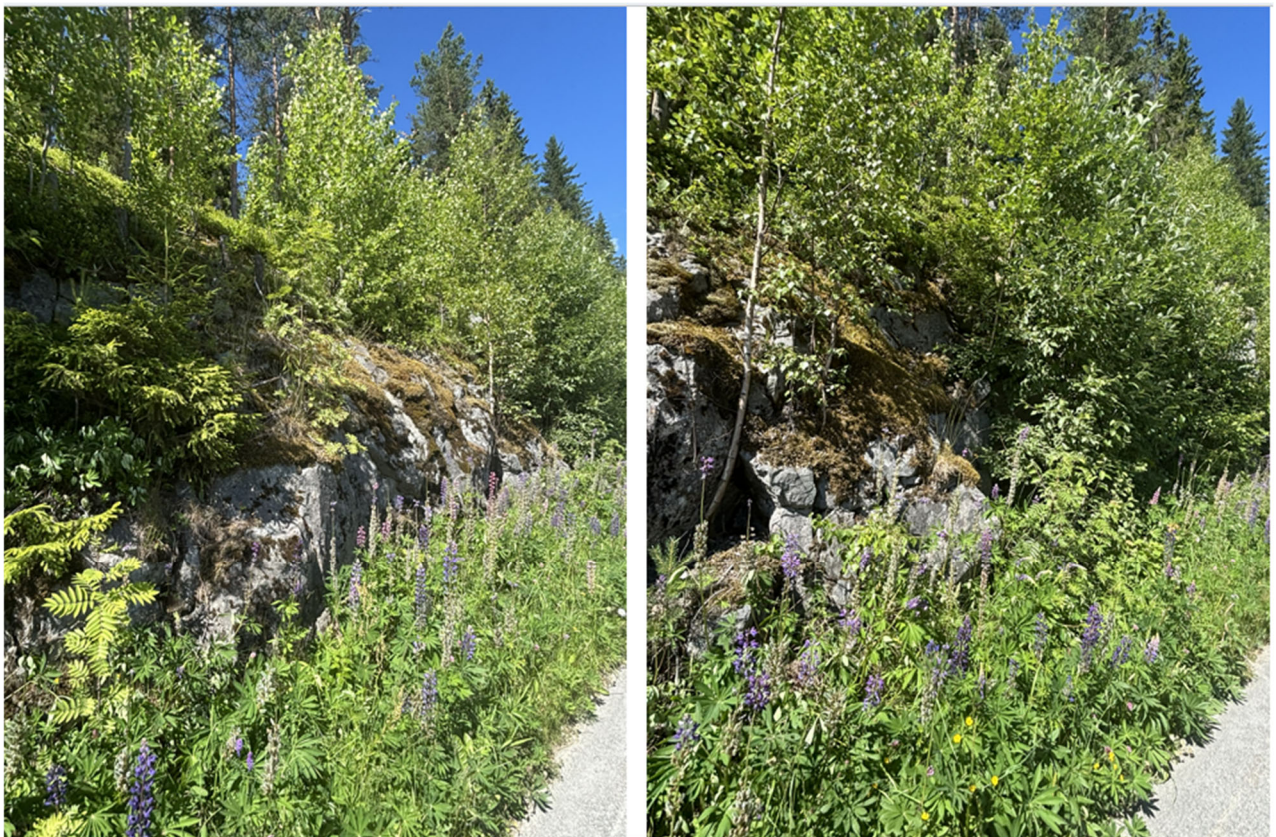
Figur 3-3: Berg i dagen tatt i Vest-Torpveien ovenfor tiltaksområdet. Bilde til venstre er tatt på starten av bergknausen mot nord, og bilde til høyre er tatt på samme lokalitet på den nordligste delen av knausen. Bilde til høyre viser noen oppsprukket berg. (Bilde: COWI).

Det ble observert berg i dagen ved noen få lokaliteter, og dette bestod av små knauser på noen få meter. Det var ingen definerte sprekkesett, fremstod heller som massiv. Bildene i Figur 3-3 viser en av få lokaliteter med synlig berg i dagen, dette er langs Vest-Torpvegen ovenfor tiltaksområdet.

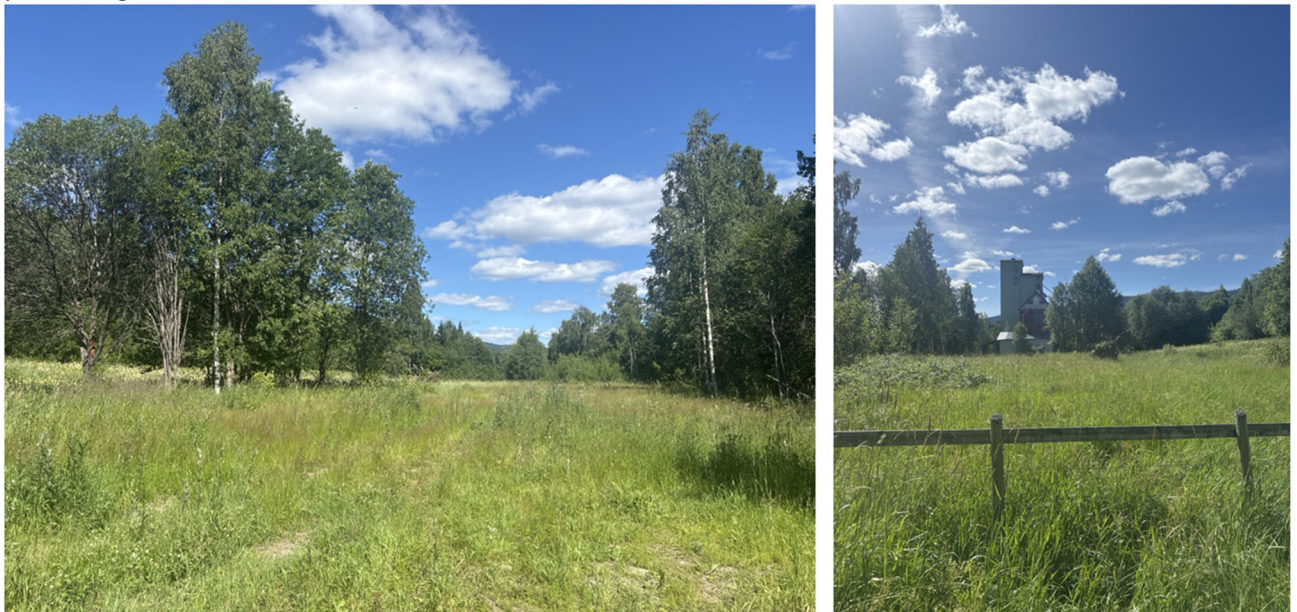
Figur 3-4: Bildene viser tiltaksområdet på fluviale avsetninger. Bilde til venstre er tatt i nordlig retning og bilde til høyre er tatt i sørlig retning med mot Mølla. (Bilde: COWI).

Ifølge NGUs løsmassekart består løsmassene i ved tiltaksområdet av elve- og bekkeavsetninger (fluviale avsetninger). Rett vest for tiltaksområdet i påvirkningsområder går det over til breelvavsetninger (glasifluviale avsetninger) og videre oppover i påvirkningsområdet er det sammenhengende dekke, men stedvis stor mektighet med morenemateriale, med mindre områder med et usammenhengende eller tynt dekke med morenemateriale. Under feltbefaring ble det observert breelvavsetninger i noen små og få skråninger rett vest for tiltaksområdet, og noen få mindre blokker (ca. 0,5 m<sup>3</sup>) med tilsynelatende morenemateriale ved Bårligvegen i påvirkningsområdet. Det er høy kronedekning og vegetasjon i området, noe som gjorde det vanskelig å se løsmassedekke. Bildene i Figur 3-4 viser deler av tiltaksområdet på fluviale avsetninger. I Figur 3-5 kan en skimte løsmasser bestående av rundet steiner og grus og sand. Bilde i Figur 3-6 viser mindre blokker i terrenget nord for Bårlivegen i påvirkningsområdet.

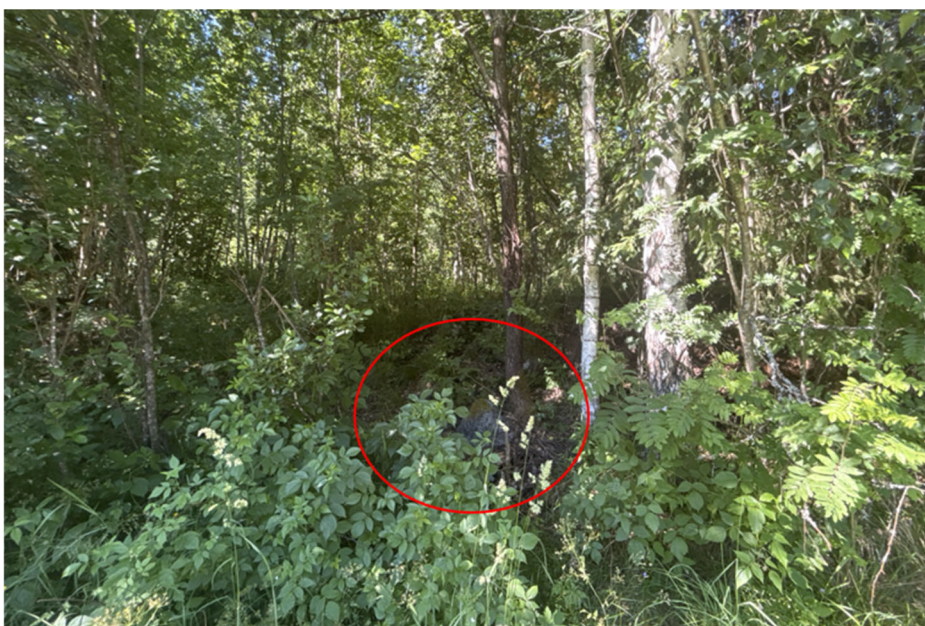
Figur 3-5: I bilde kan en skimte (innefor rød sirkel), det som er antatt å være breelvavsetninger rett vest for tiltaksområdet. Foto tatt mot vest. (Bilde: COWI).

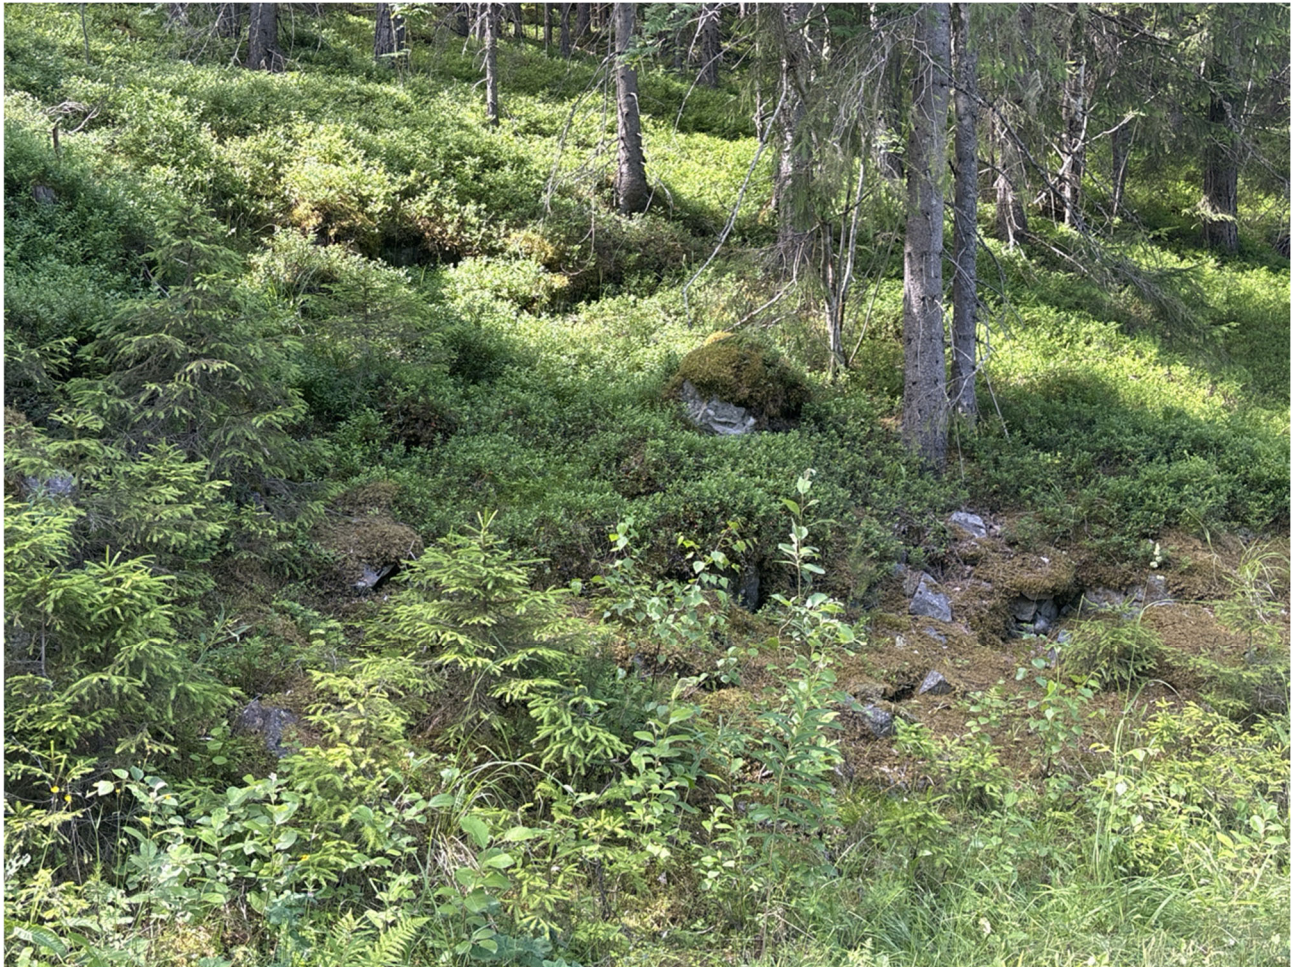
Figur 3-6: Bilde viser mindre blokker i terrenget i påvirkningsområdet vest for Bårlivegen. Bilde er tatt mot nordvest. (Bilde: COWI).

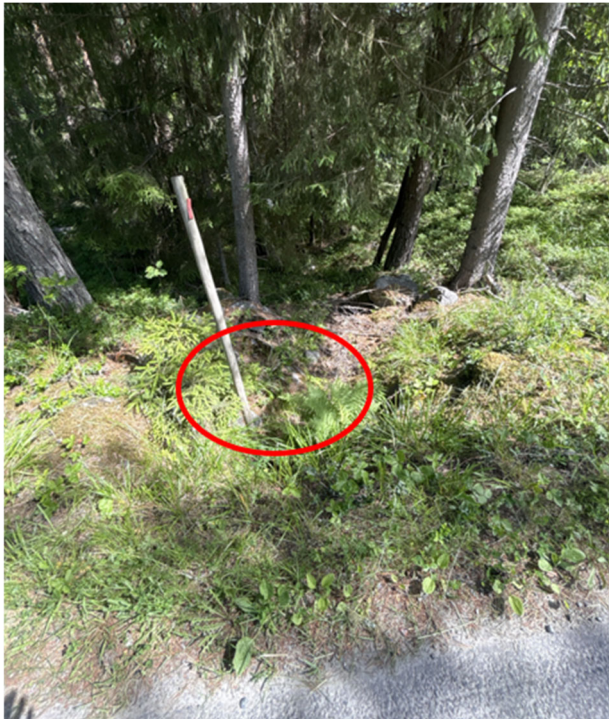
Figur 3-7: Bilde viser tørrlagt utløp til kulvert under Bårlivegen (rød sirkel). Bilde tatt mot øst. (Bilde: COWI).

Det ble observert to dreneringsveier i påvirkningsområdet, det ene er utløpet til en tørrlagt kulvert på nedsiden av nedre deler av Bårlivegen (Figur 3-7), og et lite bekkeløp ved Bårlivegen 48, det var lite vannføring, se Figur 3-8. Det vurderes at nedbørsfeltet som drenerer i påvirkningsområdet vil samle seg i eksisterende grøfter langs etablerte veier og kulverter, dette understøttes av dreneringsanalysen fra Scalgo, se Figur 2-12.

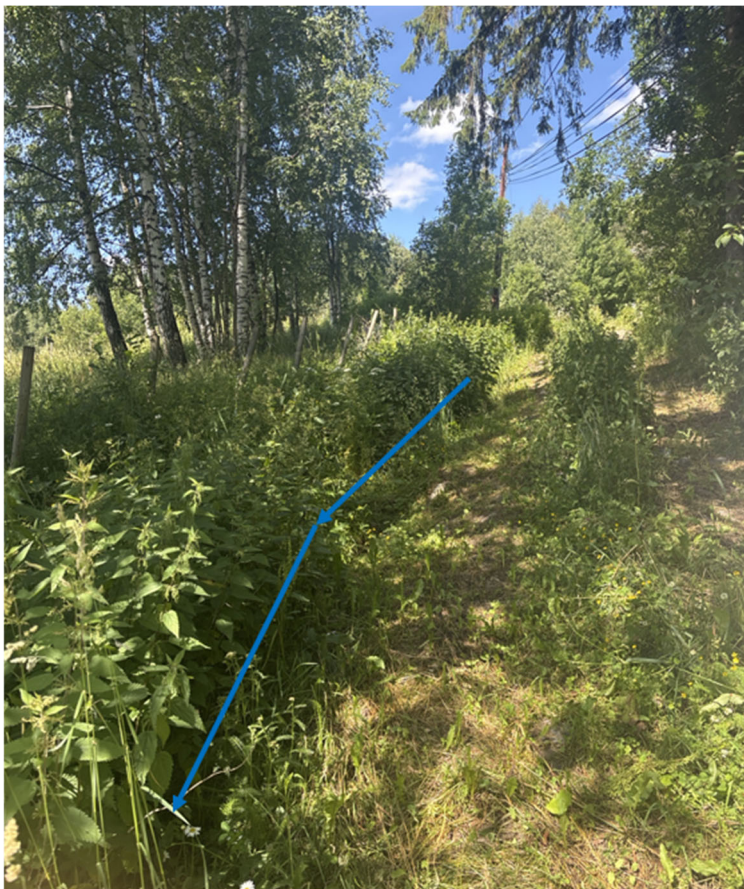
Figur 3-8: Bilde viser et lite bekkeløp indikert med blå piler, ved Bårlivegen 48, som drenere langs en traktorvei. Bilde tatt mot nordvest. (Bilde: COWI).
